## แบบรายงานภาพลักษณ์งานจราจร

ของ สภ.รามะสัก ภ.จว.อ่างทอง ภ.๑

๓.เรื่องที่เกิด เก็บกิ่งไม้ที่ตกหล่น บริเวณ ถนนทางหลวงชนบท อท. ๕๐๒๙ (โพธิ์ทอง-ศรีประจันต์) ม.๕ ต.รามะสัก อ.โพธิ์ทอง จ.อ่างทอง

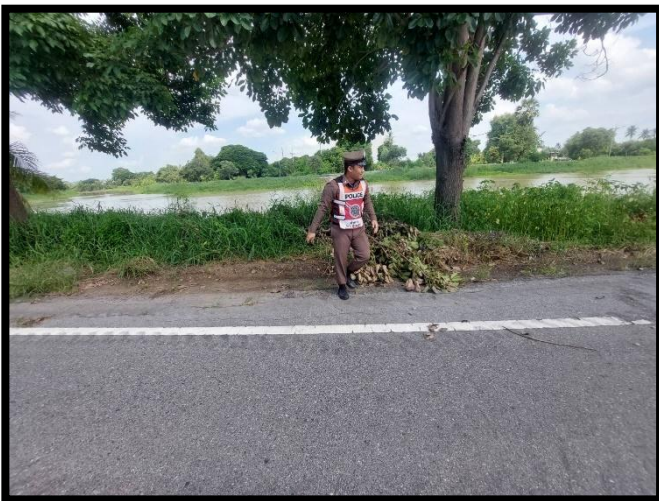
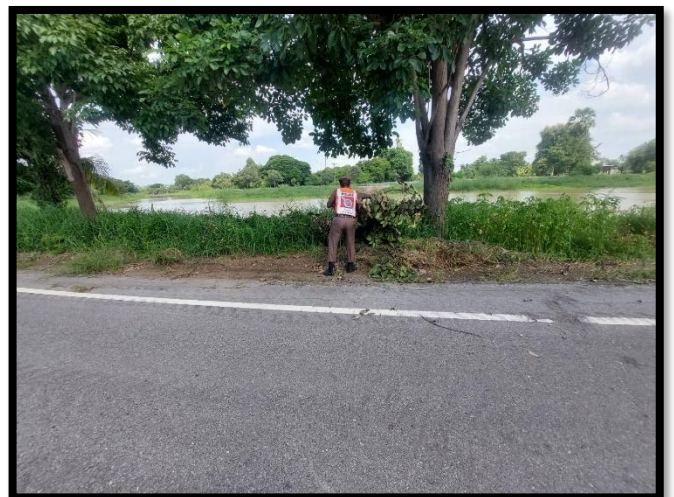
### ภาพประกอบ

ผบ.หมู่(ป.)สภ.รามะสัก พร้อมกำลังรวม ๒ นาย ปฏิบัติหน้าที่สายตรวจจราจร เก็บกิ่งไม้ที่ตกหล่นเพื่อ

ป้องกันอุบัติเหตุ ถนนทางหลวงชนบท อท. ๕๐๒๙ (โพธิ์ทอง-ศรีประจันต์) ม.๕ ต.รามะสัก อ.โพธิ์ทอง จ.อ่างทอง

๘.สิ่งที่ดำเนินการแล้ว หลังจากดำเนินการแล้วประชาชนแสดงความพึงพอใจ
